Progetto: Messa in sicurezza della caduta di blocchi dal versante presente a monte del centro abitato nel comune di Grigno (Tn)

**PROGETTO ESECUTIVO**

**A) RELAZIONE TECNICA**

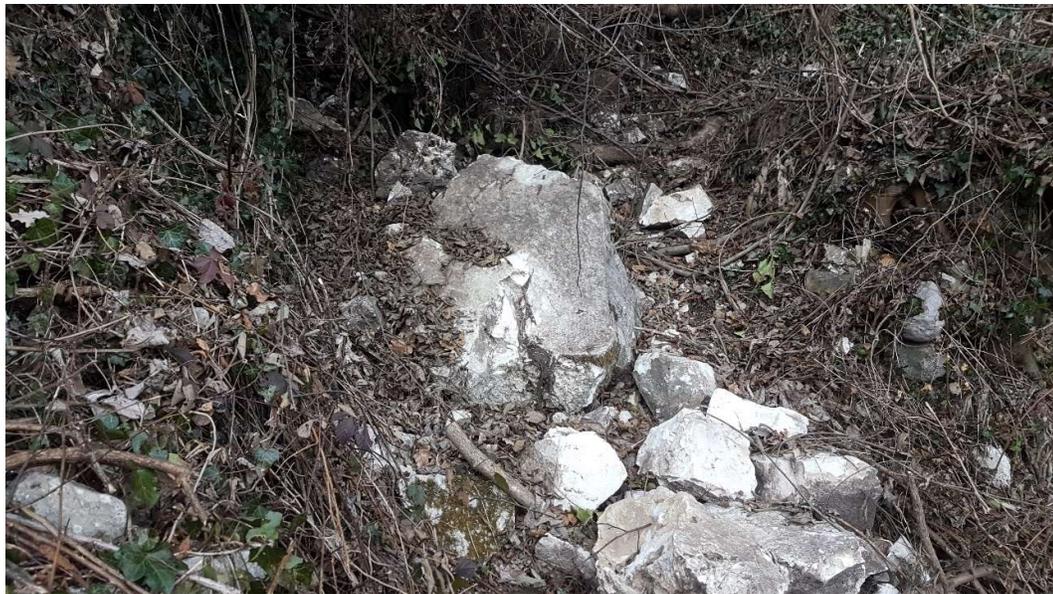
**Fotografia 2.** dettaglio di uno dei blocchi presenti nell'area in esame.

Ad oggi lungo questo tratto di versante sono presenti alcuni blocchi in precarie condizioni di equilibrio che dovranno essere disgiunti o consolidati tramite reti da ancorare al versante.

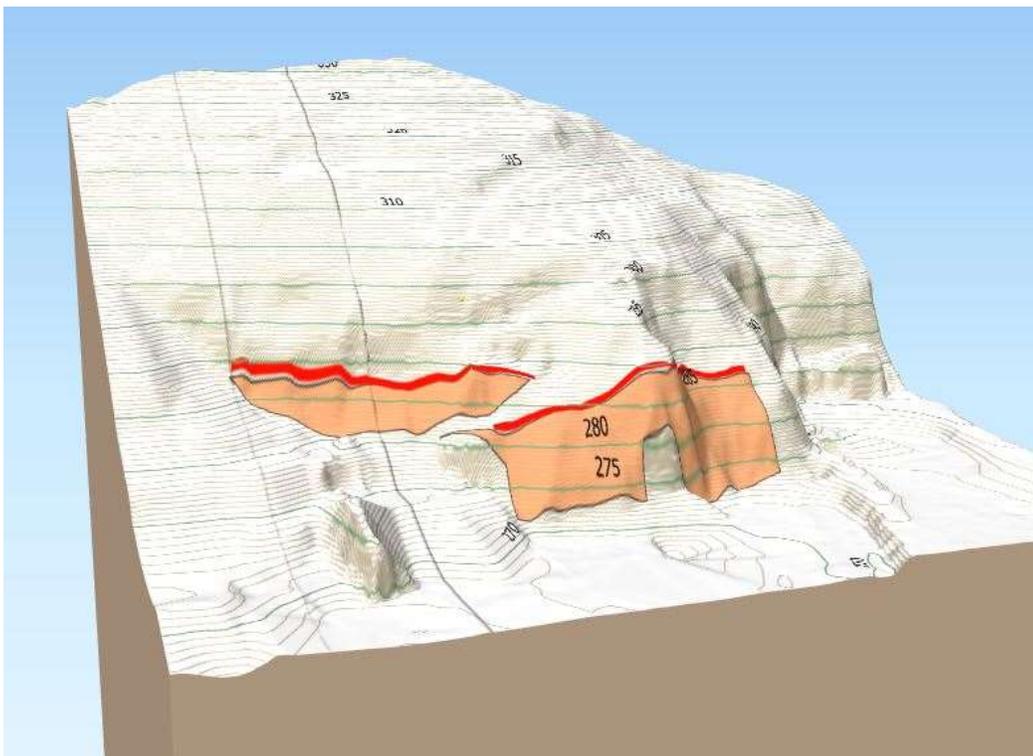
Figura 2: rappresentazione schematica degli interventi di messa in sicurezza in prossimità dell'area in esame.

Per mettere in sicurezza il versante compreso tra le abitazioni e il fronte roccioso si prevede:

- Il contenimento tramite due tratti di rete paramassi con altezza di 3 mt per i massi presenti a monte.
- Il rivestimento della parete con reti metalliche a doppia torsione a valle della rete per circa 10-15 mt.

Il tratto da consolidare con interventi in parete si sviluppa linearmente su di un fronte di circa 70 metri di lunghezza, suddiviso in due aree contigue ma distinte.

Sono inoltre previsti interventi di bloccaggio. Tali interventi verranno effettuati utilizzando dei pannelli di rete in fune ancorati al versante, e mediante la chiodatura puntuale effettuata da tiranti attivi in barra di due distinte porzioni rocciose (vedi tavole di progetto).

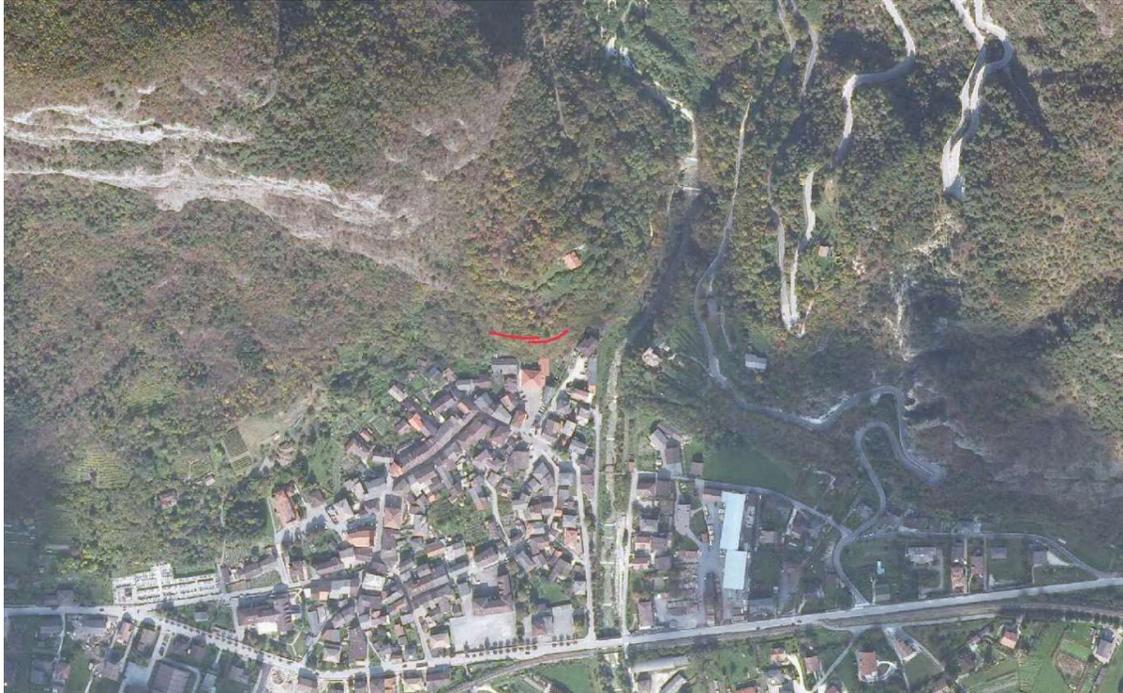
**Fotografia 3.** Planimetria con indicato il tratto di versante interessato dagli interventi.

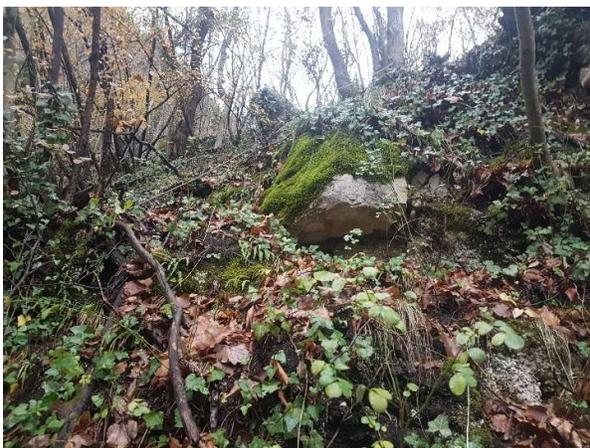
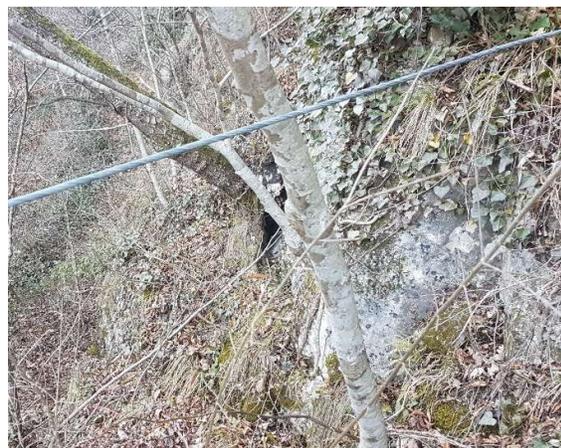
**Fotografie 4 e 5** Fotografie di alcuni dei frammenti lapidei generatisi lungo il versante e che si sono arrestati in corrispondenza del fianco montuoso.

La zona oggetto dello studio ha presentato già in tempi passati fenomeni di dissesto geologico legato essenzialmente a caduta massi; tale situazione é testimoniata dalla presenza, lungo la superficie del versante, di numerosi frammenti rocciosi che come testimoni muti sono trattenuti dalla vegetazione e da alcune opere antropiche esistenti lungo il versante (recinzioni di confine).

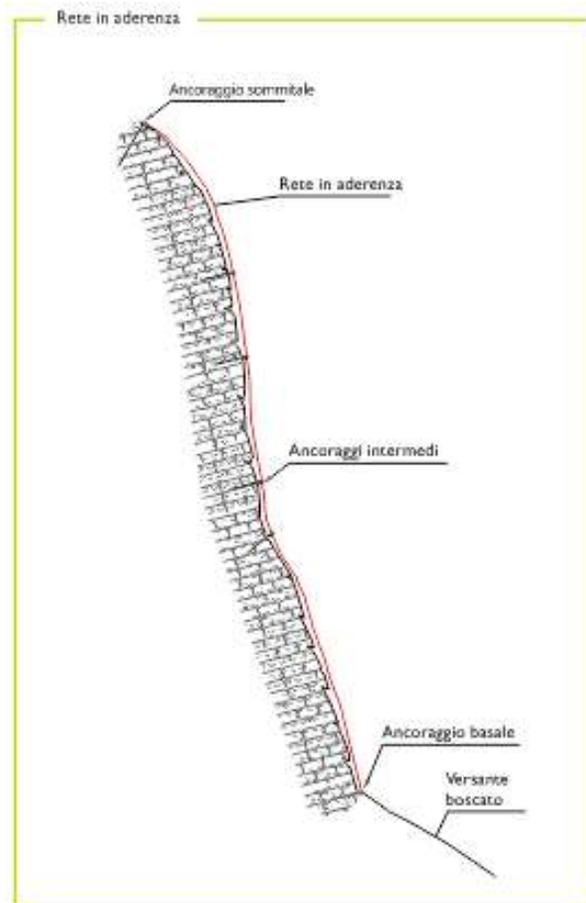
**Figura 3:** schema tipo rete metallica semplice

La messa in sicurezza sarà realizzata tramite una rete d'acciaio dolce a forte zincatura (rivestita di zinco) a doppia torsione con caratteristiche meccaniche superiori a quanto previsto dalle UNI-EN10223-3. Il rivestimento corticale prevede l'utilizzo di rete zincata a doppia torsione a maglia esagonale cm 8x10, come indicato nella voce di capitolato.

La rete metallica sarà fissata al piede ed in sommità con funi in trefoli d'acciaio zincato ad anima metallica (AMZ) e sostenuta mediante chiodi in barre ad aderenza migliorata; il diametro delle funi ed il diametro e la lunghezza delle barre sono definiti nella relazione di calcolo allegata al progetto.

La rete metallica, ove necessario, sarà fissata al versante roccioso con un'orditura di funi metalliche AMZ secondo la maglia determinata nella relazione di calcolo al fine di ottenere un rivestimento il più possibile aderente alla roccia.

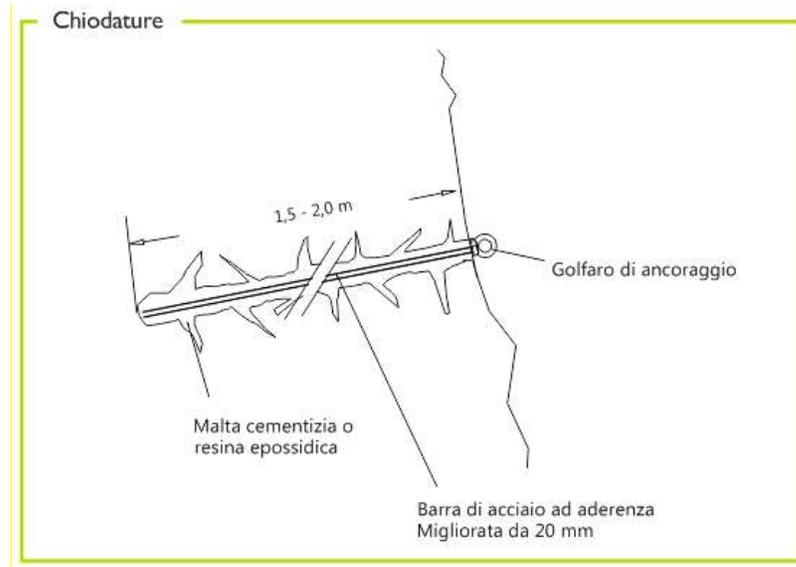
**Figura 4:** Ancoraggio alla roccia in barra con golfaro.

Per garantire l'aderenza si prevede il fissaggio della rete mediante funi metalliche ancorate con chiodi in barre con golfaro.

I fori predisposti per gli ancoraggi dovranno essere eseguiti, mediante perforatrice portatile a rotoperkussione, con diametro minimo di 42 mm; la solidarizzazione dei chiodi con il substrato roccioso avviene con iniezione di miscela cementizia acqua/cemento nel rapporto di 1/2 additivata con prodotti antiritiro.
